**UPPRUSTNING DALABANAN - GUSTAFS****FÖR GRANSKNING**

**Projekterings PM Avvattning**

**FÖRFRÅGNINGSUNDERLAG**

**Avvattning**

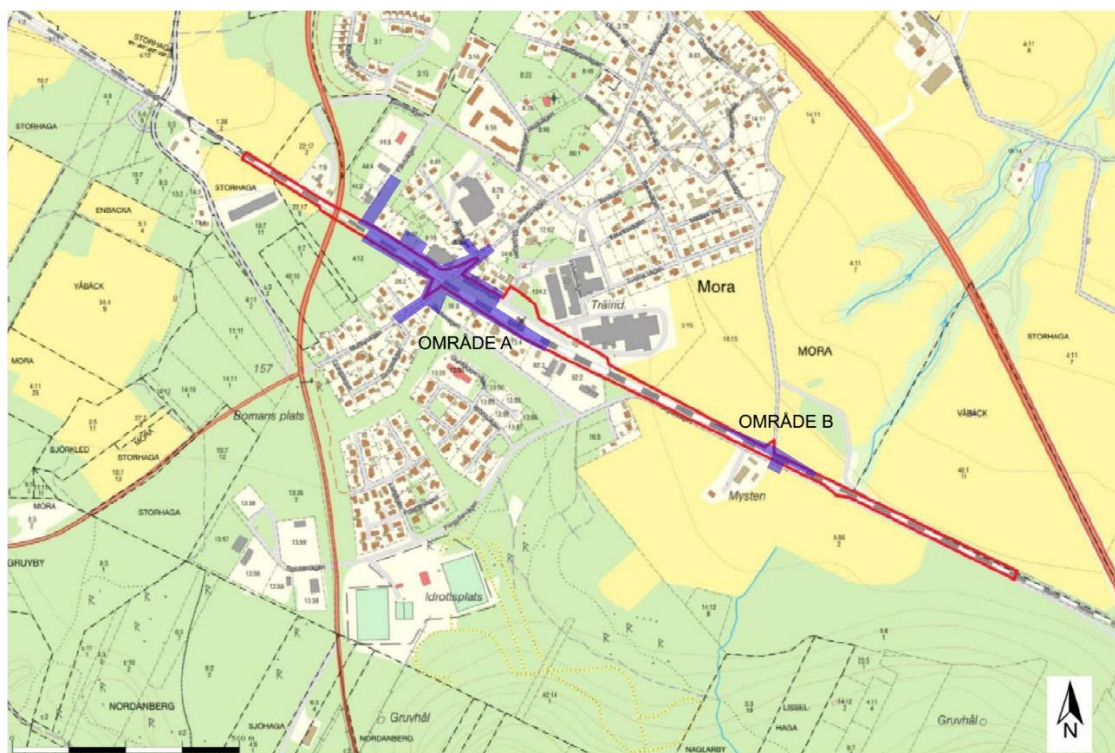
Figur 1. Planerade åtgärder ska utföras inom blåmarkerat område A och B. Kartunderlag hämtat från Järnvägsplanen som omfattar området markerat med rött.

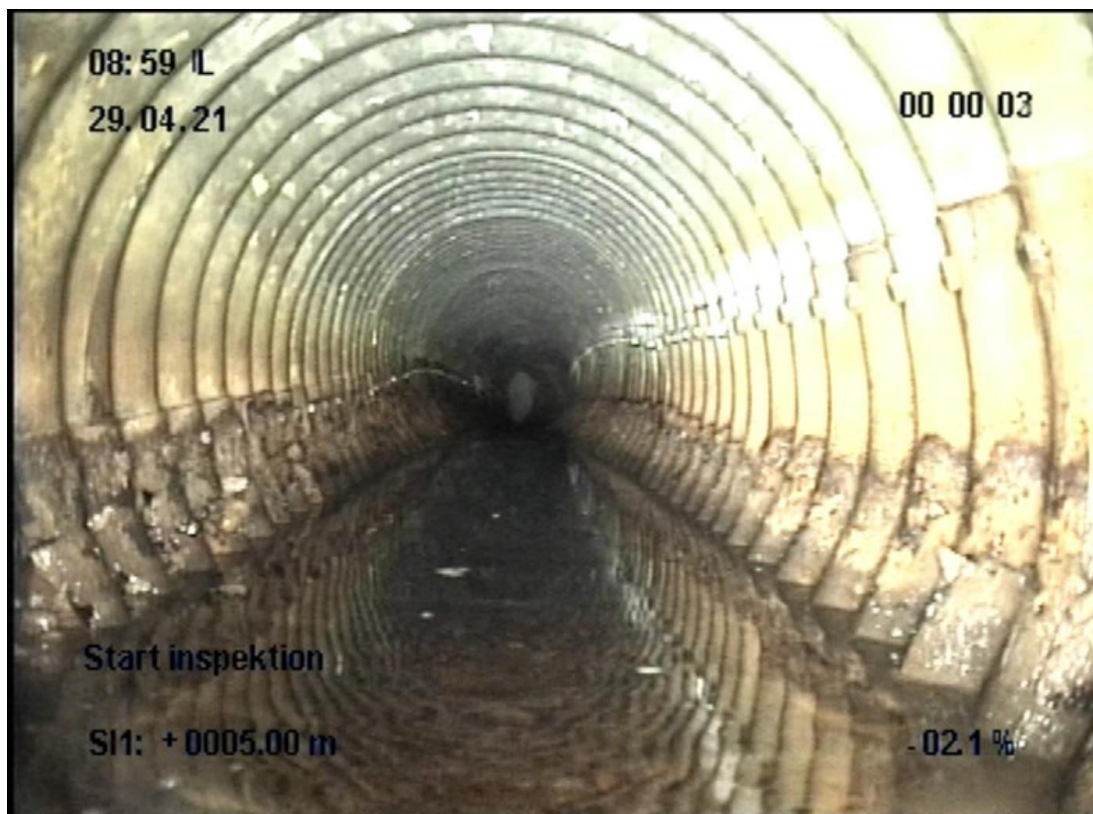
Figur 4. Bild från trumma som redovisar den odeformerade formen samt rotskadorna kring botten av ledningen.

Vid filmning av den västra trumman under järnvägen kunde det konstateras att trummans form var i gott skick, inga tydliga deformationer har uppstått. Trumman är av plåt och av äldre modell vilket har lett till att rotskador kring botten av trumman har uppstått. Nedan i Figur 4 presenteras en bild från trumman som tydligt redovisar den goda formen hos trumman samt den rotskadade nedre delen av trumman.

På grund av att trumman har behållit sin form och det endast uppstått rotskador föreslås infodring för att förlänga livslängden på trumman.
